Monastyr Chrystusa Zbawiciela w Wirowie

Зроблено опис православного монастиря у Вирові на Підляшші, до складу якого входила православна церква Святого Антонія Падуанського, дві будівлі і філія монастиря в Моложеві. Використана інформація з реєстраційних карток пам'яток архітектури і будівництва, які були розроблені Центром документації пам'яток у Варшаві. Стаття ілюстрована планом села Вирів та фотографіями монастирських пам'яток, частина з яких на сьогодні не збереглася.

Christ the Saviour Monastery in Wirow

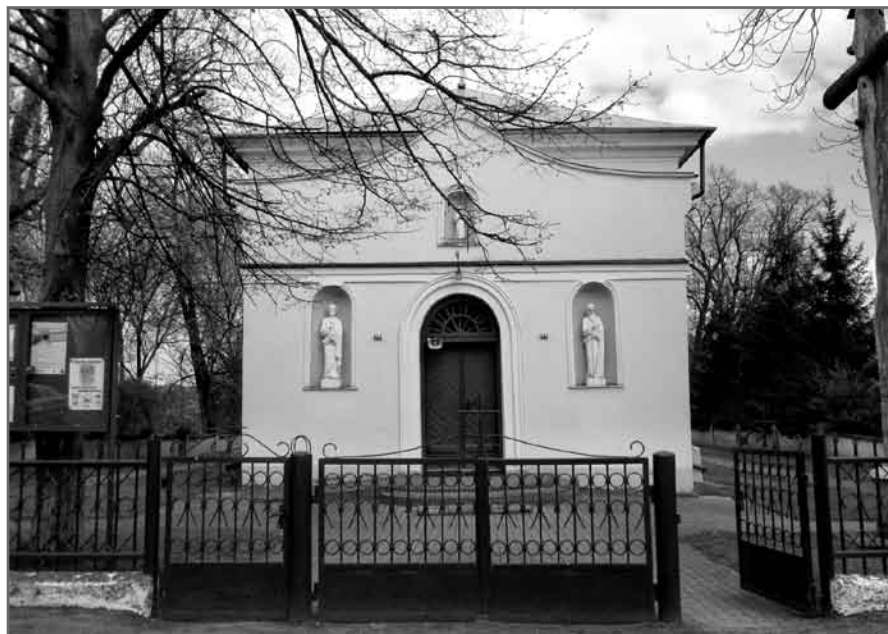
Il. 4. Widok kościoła św. Antoniego Padewskiego w Wirowie z przodu

Kościół jest orientowany, zwrócony prezbiterium w kierunku rzeki. Obecnie do jego fasady (główna elewacja budynku odróżniająca się od pozostałych okazałością, bogatszą kompozycją architektoniczną i dekoracyjnością, zawierająca zazwyczaj główne wejście do budynku) dostawiony jest również prostokątny przedsionek (*il. 4*).

Zwartą bryłę budynku nakrywa czterospadowy dach zwieńczony nad fasadą metalowym krzyżem. Elewacje obiega wąski gzyms kordonowy w formie wysuniętego przed lico ściany poziomego pasa, zazwyczaj profilowanego, wykonanego z cegły, kamienia, metalu, drewna, betonu, który stosowany jest jako osłona elewacji budynku przed zaciekami oraz w celach dekoracyjnych. Ten rodzaj gzymsu dzieli poziomo płaszczyznę elewacji i rozbudowane belkowanie (zespół belek ułożonych w jednej płaszczyźnie, zazwyczaj równoległe do siebie), wieńczące ściany. Składa się ono z profilowanego architrawu (epistyl, nadświetle, belka główna) o wysuniętej górnej listwie, gładkiego fryzu (pozioma część belkowania, zawarta między architrawem a gzymsem; element wystroju architektonicznego w postaci poziomego, ciągłego płasko-rzeźbionego lub malowanego pasa o rozmaitych motywach dekoracyjnych) i szerokiego gzymsu, tworzącego okap.

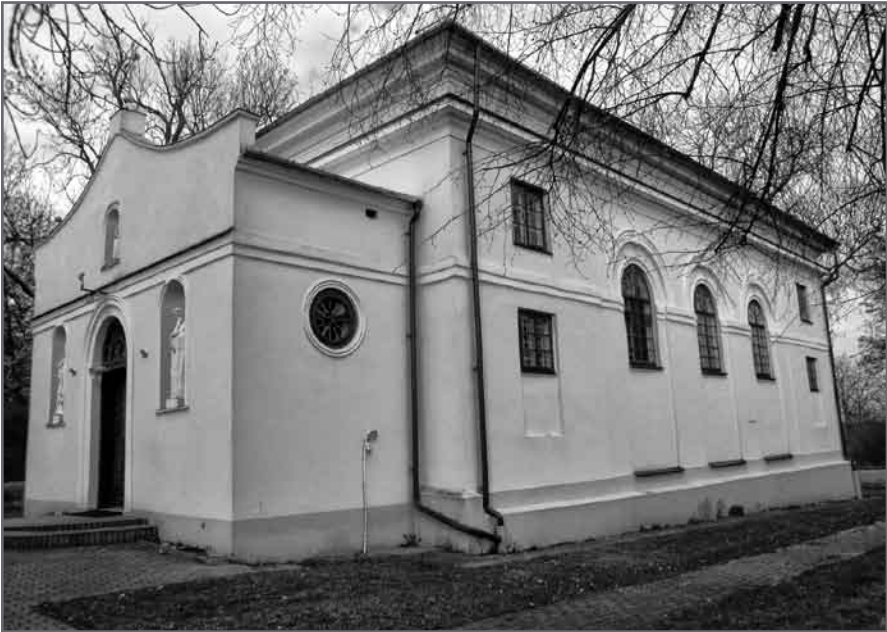
Il. 5. Boczny widok kościoła św. Antoniego Padewskiego w Wirowie

Również ściany zachodniego przedsionka obiega gzyms, będący przedłużeniem gzymsu kordonowego dzielącego elewację świątyni. Jego płaską fasadę zamyka szczyt o lekko wklęsłych górnych krawędziach, zasłaniający dwuspadowy dach i zwieńczony krzyżem na sześciennym postumencie (*il. 5*).

Środkowe partie elewacji są cofnięte, w elewacjach bocznych mieszczą się potrójne arkady o łukach, podkreślonych opaskami (listwa gładka lub profilowana, służąca do zakrycia styku drzwi i ściany w przypadku, gdy ich

powierzchnie leżą w jednej płaszczyźnie i są wykonane z różnych materiałów; może także występować w oknach, z kluczami w zwieńczeniu. Są one oprawą wysokich wielokwaterowych okien, zamkniętych pełnymi łukami.

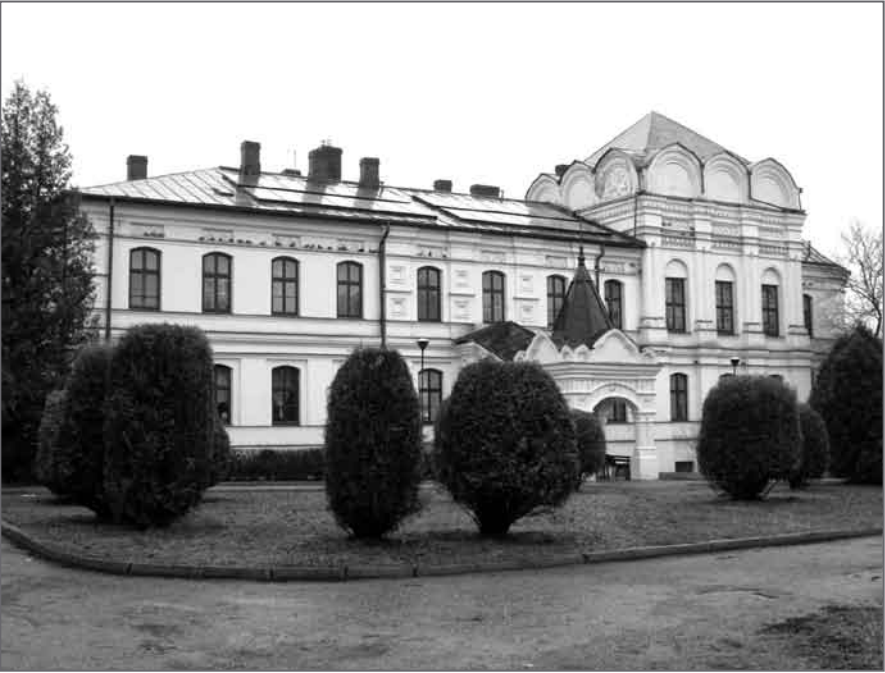
Il. 7. Współczesny widok budynku klasztornego A

W budynku A (il. 7) na parterze na narożach i między oknami znajdują się pilastry (płaski filar przyścienny, który pełni funkcję podpory lub elementu dekoracyjnego podziału powierzchni ściany albo obie te funkcje łącznie; stosowany także jako element obramienia otworów bramowych, drzwiowych, okiennych; występuje najczęściej w połączeniu z belkowaniem lub łukami), na piętrze pary półkolumn (kolumna, która wystaje z lica muru połową grubości). Całość wieńczy szerokie belkowanie, zgierowane w linii półkolumn, z kroksztynowym (architektoniczny element podtrzymujący, osadzony w ścianie i wydatnie wystający przed jej lico) gzymsem oraz fryzem zdobionym romboidalną kratką. Na gzymsie są wysokie płyciny (cienka deseczka w okładzinach ścian, wypełnienie lub okładzina skrzydła drzwi, w ścianie,

cokole, płaszczyźnie pilastra, często wgłębione, obramowane, gładkie lub wypełnione dekoracją), głęboko oprofilowane, po trzy na każdym z boków. Profilowanie – rodzaj zdobienia powierzchni elementów architektonicznych za pomocą jej podziału na części ciągłymi, równoległymi żłobkami, wałkami, listwami, opaskami, o niezmiennym profilu przekroju na całej ich długości.

Apsyda (półkoliste, półeliptyczne w planie pomieszczenie zamykające prezbiterium lub nawę świątyni) została opracowana tak jak korpus. Elewacja północna jest siedmioosiowa z ryzalitami narożnymi i środkowym. Naroża górnej partii ryzalitów opilastrowano. Ryzality (fragment budynku wysunięty z lica elewacji ku przodowi, stanowiący jego organiczną część) skrajne bez podziałów, środkowy z drzwiami do piwnicy i dużym oknem na piętrze. Elewacja szczytowa wschodnia jest pięcioosiowa, dwie osie apsydy, lekko przesunięte «na zewnątrz». Elewacja szczytowa zachodnia – trójosiowa, osie przesunięte na północ; na środkowej, w parterze, umieszczono wiatrołap (przedsionek) z drzwiami od południa [12].

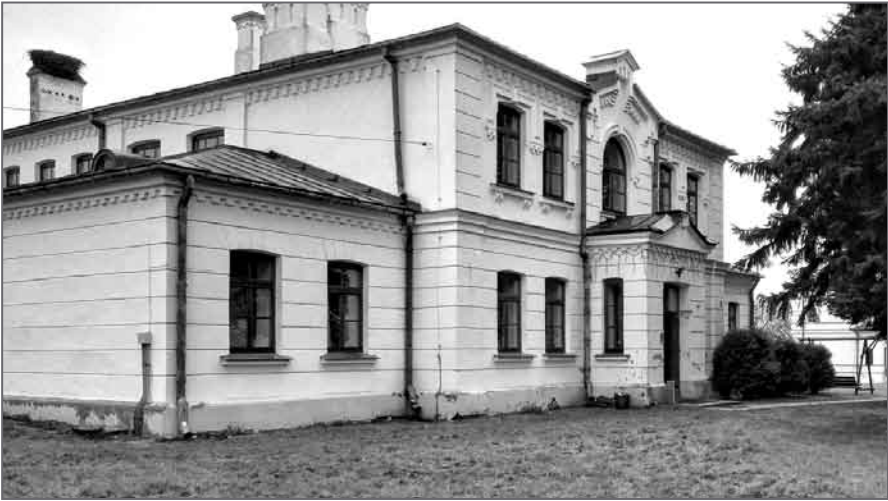
Il. 9. Współczesny widok budynku klasztornego B

Jest to budynek murowany, z ceglami na zaprawie wapiennej, obustronnie tynkowany (*il. 9*). Jego korpus jest na planie prostokąta, dwu-

półtraktowy, pięciodziałowy. Trakty (przedział budynku) są jednakowej głębokości, korytarz dwukrotnie węższy, działy różnej szerokości. Przy narożnikach południowych, od frontu i tyłu, znajdują się jednoprzestrzenne dobudówki, tworzące z korpusem rodzaj krzyża. Całość uzupełniają dobudówka północna dwu-pomieszczeniowa. W trakcie frontowym są cztery pokoje i hol, w trakcie tylnym sześć, różnej wielkości, pomieszczeń. Bryła jest mocno rozczłonkowana, złożona z kilku przylegających do siebie prostopadłościanów. Korpus budynku jest dwukondygnacyjny, nakryty czterospadowym dachem. Dobudówka północna dwukondygnacyjna, niższa od korpusu i o połowę od niego węższa, pokryta dachem trójpołaciowym. Trójpołaciowe dachy są także nad parterowymi dobudówkami północną i południową [12].

Elewacje zostały otynkowane, zwieńczone kroksztynowym gzymsem. Naroża ujęto boniowanymi pilastrami – dekoracyjnymi wykończeniami ze wewnętrznej powierzchni muru, polegające na ścięciu pod pewnym kątem lub wyprofilowaniu krawędzi poszczególnych, liczących mur ciosów lub płyt kamiennych oraz na odpowiedniej obróbce ich lica. Parter także boniowany, góra gładka. Elewacja frontowa: wschodnia jednoosiowa, trzy okienne osie przypadają na dobudówkę północną, w której na parterze są tylko drzwi.

Okna budynku na parterze są z boniowaną opaską nadokienną, okna piętra natomiast w profilowanych opaskach osadzone na gzymsikach, na konsolach – elementach architektonicznych w postaci ozdobnego wspornika kamiennego lub drewnianego, mający zazwyczaj formę esownicy lub woluty. Nad oknami umieszczono uszakowate (poszerzenie obramienia okiennego lub drzwiowego, akcentujące jego górne naroża) opaski z kliniec na środku, profilowane. (Kliniec – ociosany kamień lub element ceramiczny o kształcie klinowym lub trapezowym, stanowiący podstawowy konstrukcyjny element łuku i sklepienia). Elewacja zachodnia jest gładka, okna bez opasek, dziewięcioosiowa. Elewacja południowa została opracowana tak jak frontowa, pięćosiowa. Oś środkową podkreślono parterowym wiatrołapem, nakrytym dwuspadowym daszkiem oraz szczykiem nad gzymsiem wieńczącym. Okna na środku są półkoliście zwieńczone. Elewacja północna – trójosiowa, z parą okien dobudówki i oknem korpusu [12].

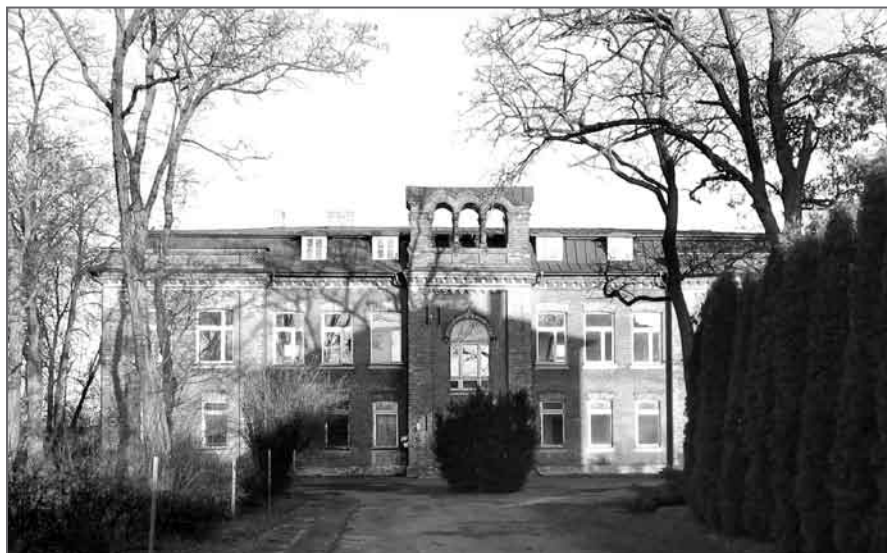
Il. 13. Klasztor w Mołożewie – widok współczesny z przodu

Jest to budynek murowany z cegły na zaprawie wapiennej, od wewnątrz tynkowany (il. 13–14). Zastosowano w nim stropy Kleina – rodzaj stropu ceglanego, ma formę płyty (z cegły pełnej lub dziurawki) opartej na stalowych belkach stropowych. Jego rzut jest na planie prostokąta, z niewielkim ryzalitem od frontu i bardzo wysuniętym ryzalitem od ogrodu. W szerokim pięciobocznym zamkniętym ryzalicie ogrodowym umieszczona jest sala wykładowa, we frontowym wejście główne i klatka schodowa na piętro. W trakcie frontowym jest osiem sal, po cztery z każdej ze stron holu. W trakcie ogrodowym po północnej stronie są cztery sale, po południowej sanitariaty, boczna klatka schodowa oraz pokój. Na piętrze zastosowano zbliżony układ pomieszczeń [9].

Elewacja frontowa jest jedenastoosiowa, w parterze wąskie okna, na piętrze szersze, wszystkie z nadokiennymi opaskami. Gzyms wieńczący jest ceglany, kroksztynowy. Ryzalit z szerokim wejściem głównym, nad nim bardzo duże okno półkoliście zwieńczone, w nadokiennej opasce. Na gzymsie znajduje się ściana kolankowa z trzema półkolistymi arkadami, ujętymi po bokach filarami, na środku kolumnienki z kostkowymi głowicami (tworzyły je kule i sześciany, których przenikanie się tworzyło z każdej strony płaskie, półkoliste tarcze).

Elewacje ceglane, na cokołach; naroża korpusu, ryzalitów oraz partii wysuniętych zostały opilastrowane.

Elewacja ogrodowa jest jedenastoosiowa, ryzalit środkowy zakończono pięciobocznie (z uskokiem). Ryzalit jest bez architektury nad gzymsem wieńczącym.

Elewacja szczytowa północna trójosiowa, w parterze znajdują się drzwi do korytarza. Elewacja szczytowa południowa także trójosiowa, z oknami na osiach, opracowana frontowo. Wnętrze dostępne jest od frontu i szczytu
