Реставраційні роботи Львівського Ставропігійського інституту (кінець XVIII – 70-ті рр. XIX ст.)

Restoration of Lviv Stauropegion Institute (end of 18 c. – 70's of 19 c.)

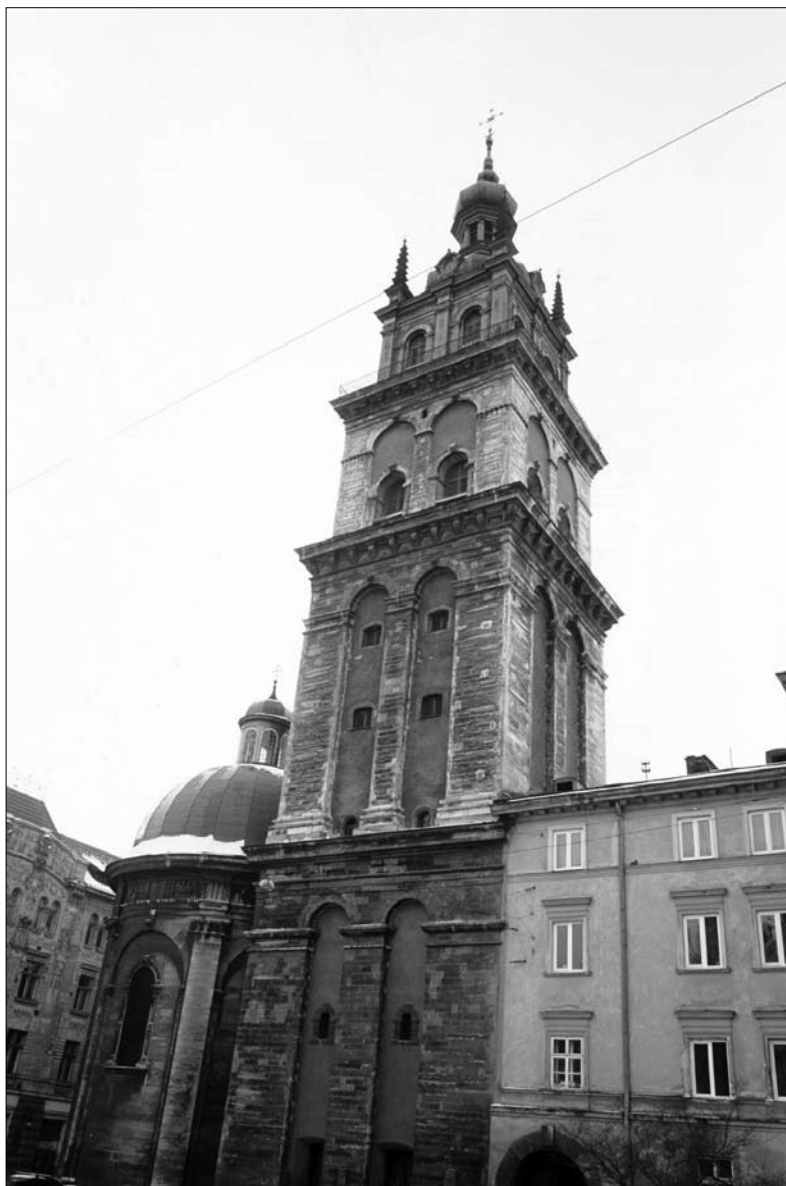
Рис. 1. Вежа Корнякта

Протягом наступних трьох років (1792–1795) тривала відбудова вежі під керівництвом державного інженера Макса фон Круса, в результаті чого їй повернуто попередній вигляд з пірамідальним завершенням¹⁵ (рис. 1). Із Крусом Інститут уклав контракт, згідно з яким винагороду за виконану роботу складала 4200 рин. зл.¹⁶.

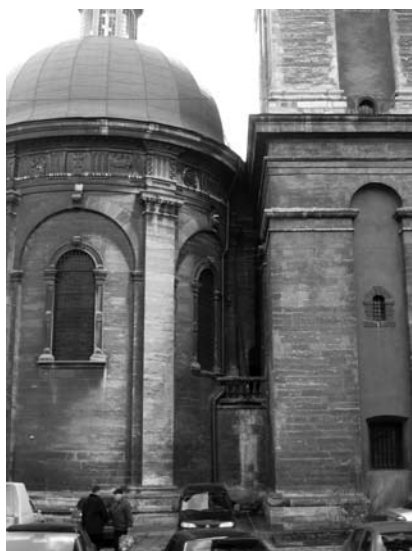
*Рис. 2. Галерея, яка з'єднала
Успенську церкву і вежу Корнякта
(зі сторони вул. Підвальної)*

У 1847 р. з метою збільшення храмової площі (чисельність парафіян Успенської церкви зростала і вони вже не вмещалися на Літургії), очільники Інституту зніщували тотальну реконструкцію, яка змінювала первісний вигляд ренесансного архітектурного комплексу. У південній стіні каплиці Трьох Святителів пробили двері й з'єднали її галереєю з Успенським храмом. Таким чином світлий простір між спорудами замкнувся (рис. 2). Відтак церква виявилася затисненою поміж добудованими наприкінці XVIII ст. кам'яницями № 192 на вул. Руській і № 193 на вул. Підвальной. Щоб полегшити вигляд архітектурного комплексу, у будинку № 193 під керівництвом інженера Круса прорізували аркатурний проїзд на внутрішнє подвір'я Ставропігії (рис. 3)⁴⁰.

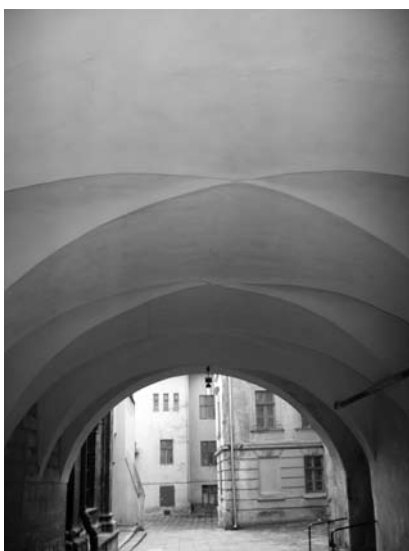
*Рис. 3. Аркатурний проїзд на
внутрішнє подвір'я Ставропігії з
вул. Підвальної*

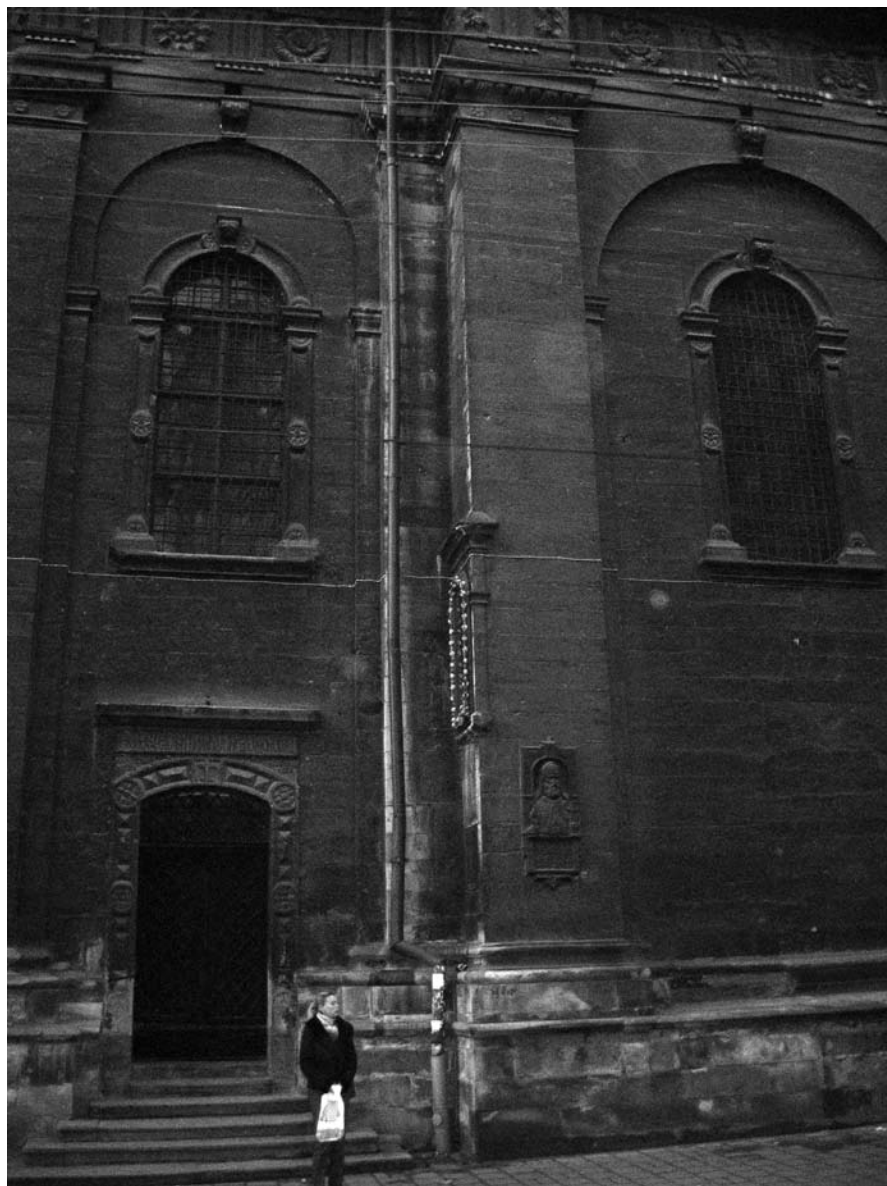
Рис. 4. Вкорочені сходи до Успенської церкви зі сторони вул. Руської

І все ж 1803 р. під тиском міської влади Ставропігійський інститут перебував сходи при вході до святині: їх зробили меншими, звільнивши прохід по вулиці Руській²⁹. У наступні роки відремонтували дахи будинків³⁰, встановивши на них ринви³¹. У 1836–1838 рр. коштом провізора захристії Василя Несторовича у храмі було покладено нову підлогу³².
