### З історії святині Меджибізької фортеці періоду радянського занепаду та відновлення у наш час

**From the history of sacred of Medzhybizh Fortress during Soviet period of decline and renewal in our time**

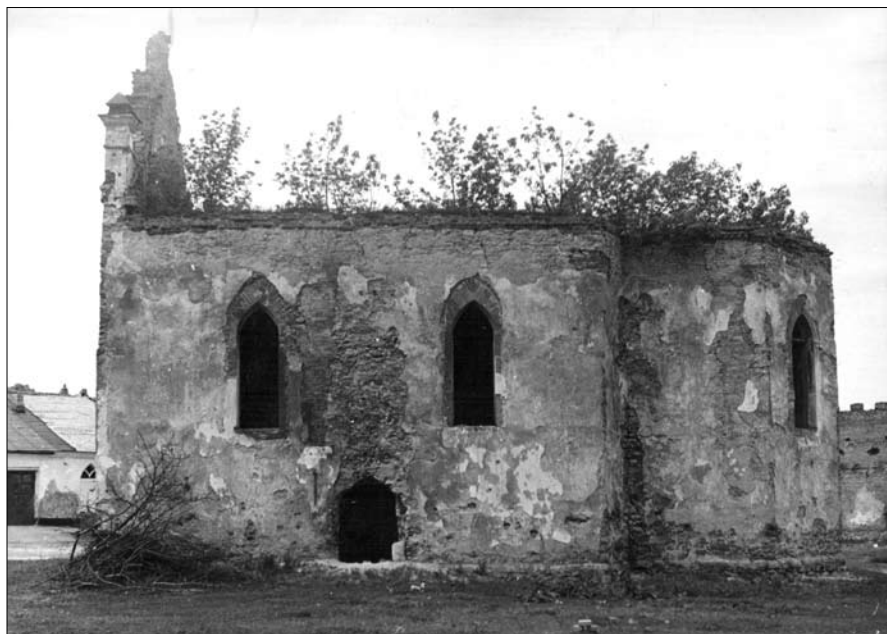
У пояснювальній записці до проекту реставрації описаний стан замкової церкви. Стіни храму на той час збереглися добре, за винятком увінчаного карниза. Цегляна кладка від довгого перебування на відкритому повітрі без перекриття дуже зруйнувалась. У незадовільному стані також знаходилися склепіння, які викладені з жолобкової цегли. Крім того, південний і західний портали були викривлені та зруйновані. Покриття підлоги не збереглося, зруйновані хори. Віконні прорізи і південний портал ще у XIX ст. були закладені цеглою (рис. 1).

*Рис. 1. Руйнування храму. Вигляд з півдня. 1968 р.*

З метою збереження пам'ятки, для експонування та експлуатації, необхідно було виконати наступні реставраційні роботи: відновити увінчаний карниз у формах XIX ст., укріпити склепіння, відновити віконні прорізи та південний і західний портали, перед якими встановити пороги, фасади оштукатурити вапняковим розчином, залишаючи зондування. Навколо церкви встановили відмосток з кам'яних блоків на бетонній основі. У середині церкви планували відновити хори, встановити там підлогу з бетонних плит, яка б імітувала збережену керамічну плитку. Така ж підлога мала бути у нефі. Внутрішні стіни храму планували потинькувати, залишаючи теж зондажі, а склепіння в апсиді не штукатурити<sup>14</sup>.

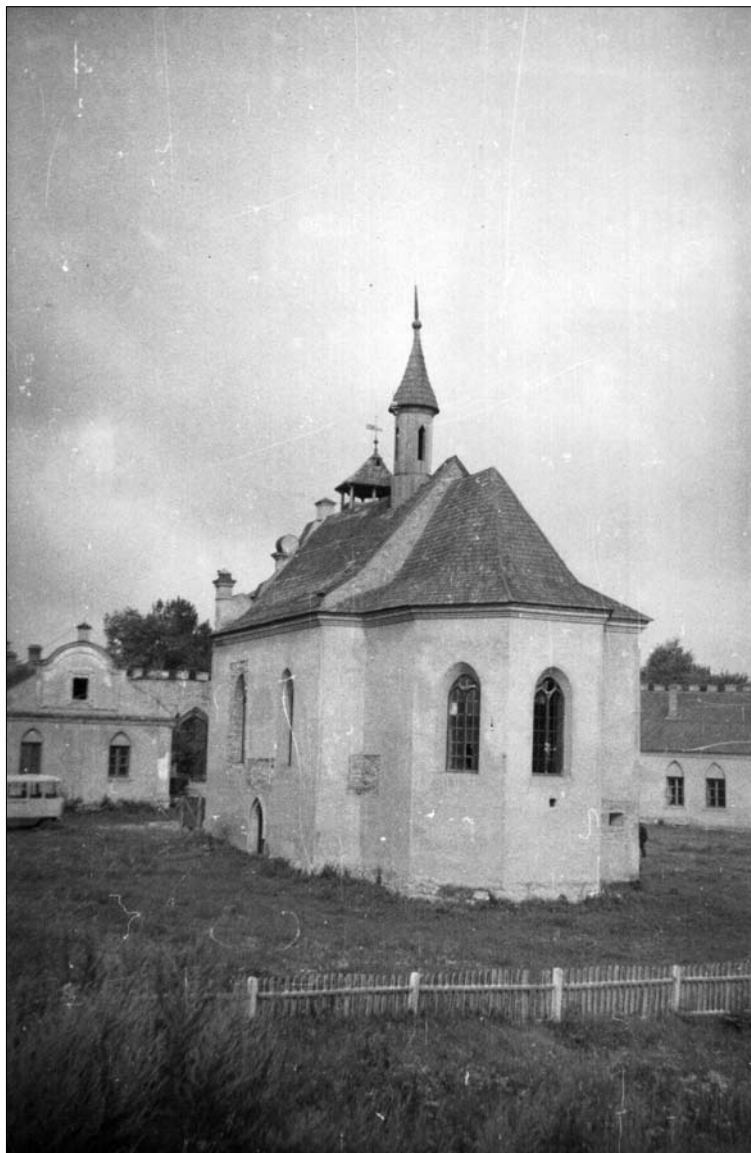
Після частково виконаних реставраційних робіт (рис. 2) будівля храму у наступні роки не використовувалась. 15 лютого 1984 року був складений «Акт технічного стану пам'ятки архітектури XVI ст. – фортеці-музею в смт. Меджибожі, Лещинського району, Хмельницької області». Обстеження показали обсяг виконаних робіт у 1970–1971 рр. В акті зазначено, що реставраційні роботи в церкві не завершені. Тинькування фасаду знаходилось у задовільному стані, хоча деякі ділянки замокали, тому штукатурка почала відшаровуватися. Відмосток навколо храму відсутній. Внутрішні стіни пам'ятки не потиньковані, мають тріщини.

*Рис. 2. Храм після реставрації. Вигляд зі сходу. 1983 р.*

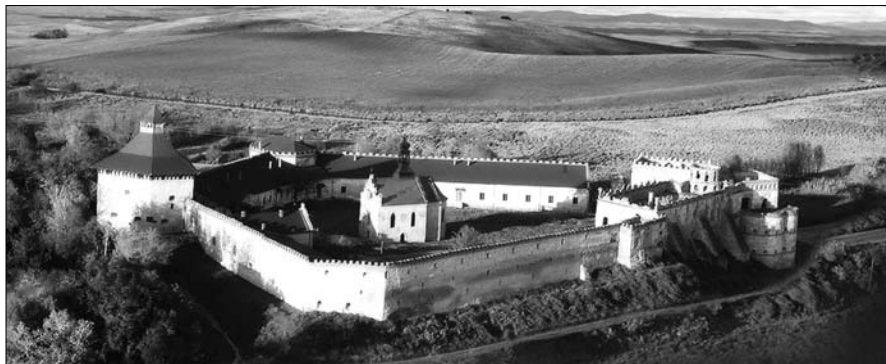
*Рис. 3. Сучасний вигляд храму. 2013 р.*

В результаті, консерваційні внутрішні роботи по прилаштуванню культової споруди до діючого храму були завершені (рис. 3). 22 травня 2007 р. у день храмового празника – Перенесення мощів Святителя Миколая архієпископа Мирлікійського, відбувся перший вхід та освячення замкової церкви. На святкову Літургію на запрошення настоятеля приїхали священики з Хмельницької, Тернопільської та Вінницької єпархії, були присутні представники обласної, районної та місцевої влади, а також велика кількість прихожан з Меджибожа,

Проектною документацією була передбачена повна заміна конструкцій даху за зразком існуючих та влаштування окремих метало-дерев'яних конструкцій під проєктовану сигнатурку церкви. Покриття храму з гонти було замінене на мідні листи. Впродовж жовтня-грудня 2006 р. за державні кошти проводилися ремонтно-реставраційні роботи з відтворення дахових конструкцій церкви<sup>22</sup>. Купол на храмі влаштували лише навесні 2007 р., а позолочені хрести встановлені були влітку того ж року.
